# Verkeersveiligheidsadvies

**Leusden, auto's en nog eens auto's**

2024 – Leusden - Hessenweg

**Datum uitgifte advies: 11-10-2024**

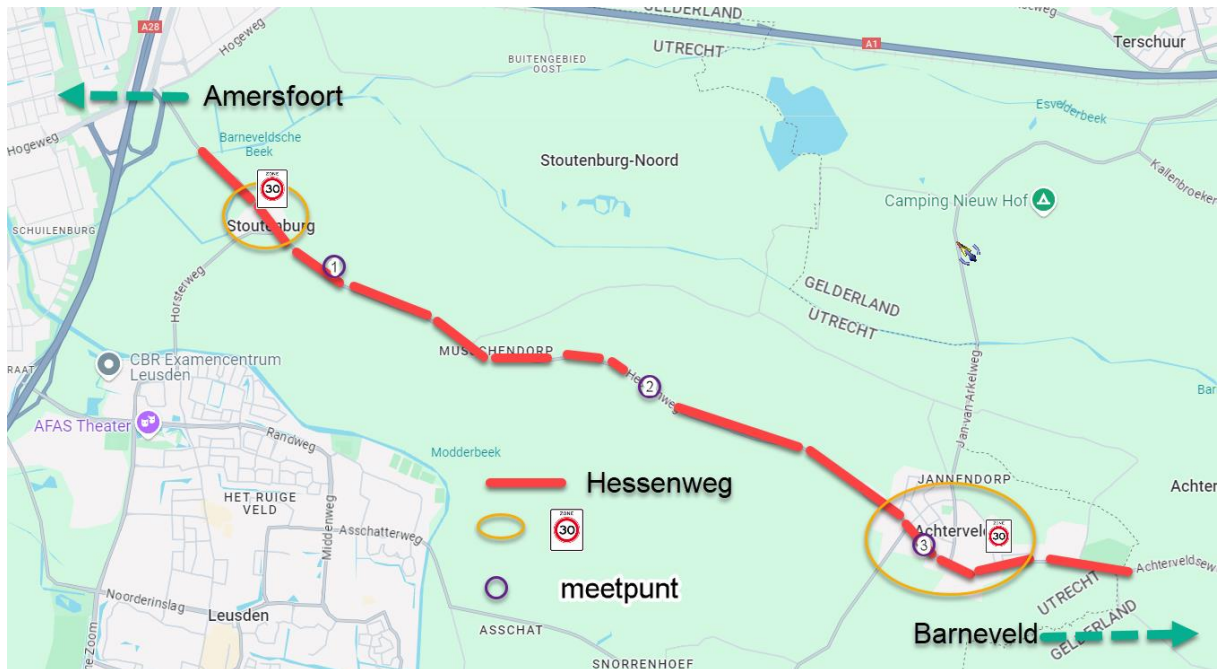
Afb 1 Gebiedsoverzicht

De Hessenweg is een route die loopt vanaf Amersfoort, de Barneveldse beek, door het dorp Stoutenburg en Achterveld, en eindigt bij de kruising Hessenweg, Helweg en Achterveldseweg. De weg kent verschillende snelheidsregimes 30,50 en 60 km.

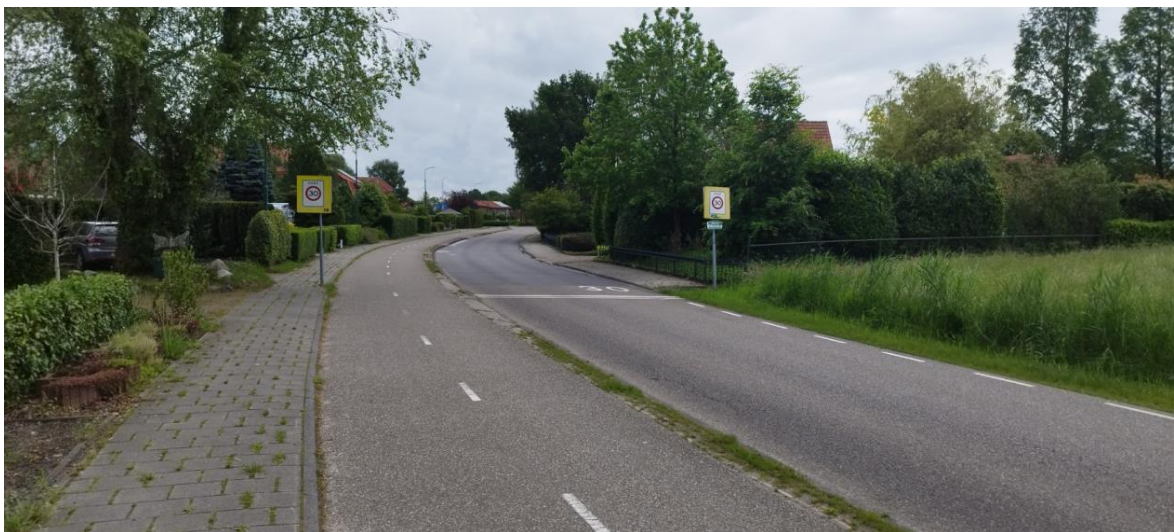
Sobere inrichting 30 km zone

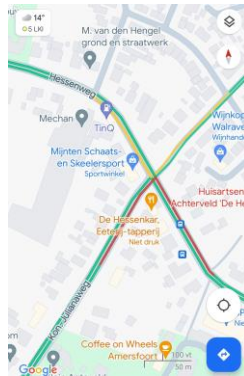
afb 2: verkeersbeeld Achterveld

Afbeelding 2 laat de doorstroming en congestie zien als gevolg van een te hoge verkeersintensiteit.

Door slecht doorstroming van het verkeer op het knooppunt Hoevelaken is er een groter aanbod van het verkeer in het onderliggende wegennet. Het aanpassen van de tekens op de weg, het toepassen van verkeer vertragende maatregelen, in de vorm van drempels, chicanes en het weergeven van de snelheid op de weg zou bijdragen aan het largas (langzaam rijden gaat sneller) principe. Door de weg onaantrekkelijker te maken zal de aanzuigende werking en de kans op congestie verminderen.

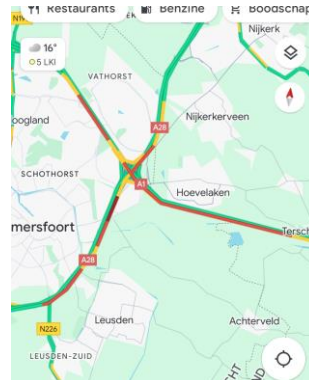
afb 3: verkeersbeeld knp. Hoevelaken avondspits

Afbeelding 3 laat de file zien op het knooppunt Hoevelaken.

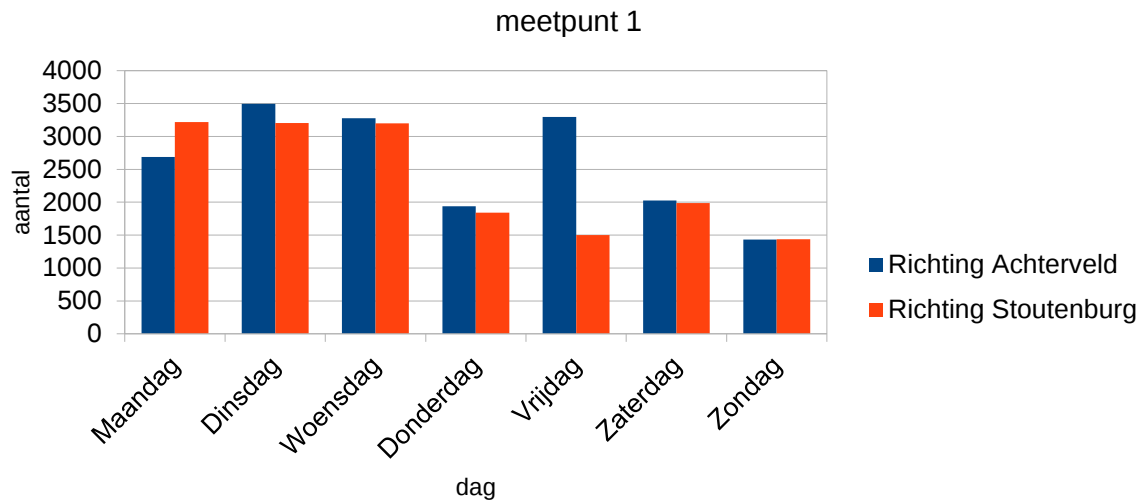
Tabel 1 : meetpunt 1

Tabel 1 en 3 laten zien dat er meer verkeer richting Achterveld rijdt dan er retour komen richting Stoutenburg.

Tabel 1 geeft het aantal voertuigen aan, gemeten over een gehele week per tijdvak. Hieruit valt af te concluderen dat de avondspits de meeste congestie oplevert. Het aantal van 5052 voertuigen is hoger dan het aantal pae van 1600 mtv/u wat de rijbanen kunnen verwerken. Wat ook opvalt is de oostelijke richting naar Achterveld. In de westelijke richting verplaatsen zich minder voertuigen.

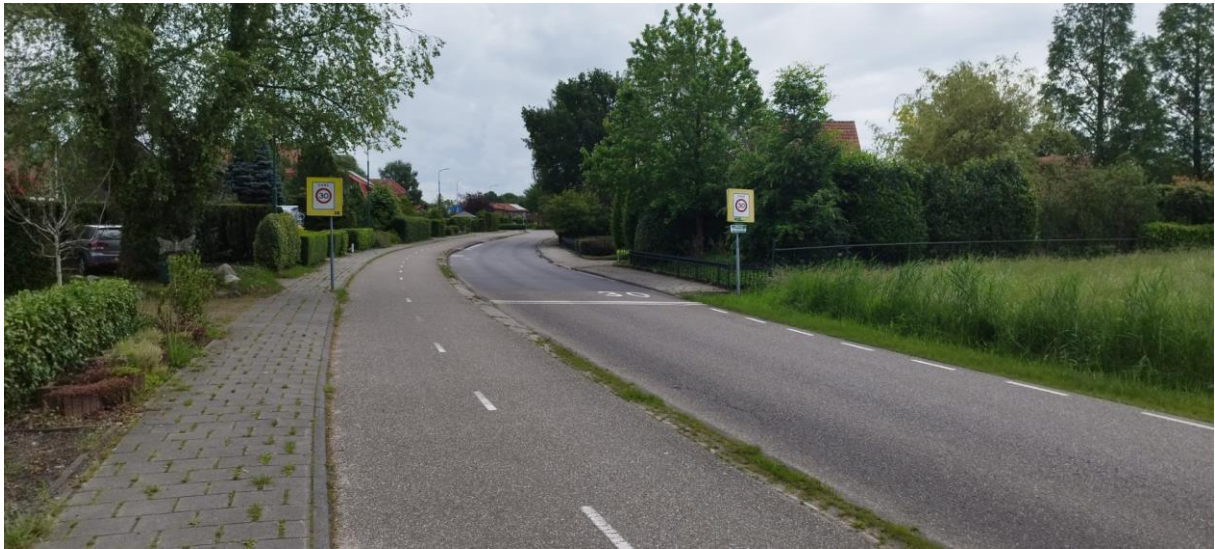
afb 4 Ingang 30 km zone Horsterweg gemeente Stotenberg

De indruk van de dorpsraad is dat deze snelheden worden overschreden en houdt het verkeer zich niet aan de snelheid op de verschillende wegvakken.

De meetwaarden geven aan dat de snelheden die zijn gemeten de beoogde waarden van 30 km- en 60 km/u overschrijden. Vooral in de richting Achterveld. De 30 km-zone borden, in de gemeente Stoutenburg voldoen aan de minimale normen die zijn gesteld in de uitvoeringsvoorschriften zoals beschreven in het BABW. Uitzondering is het wegbeeld, en de bebording, van de gemeente Achterveld. Bij alle gemeten punten liggen de V85 waarden te hoog. Zie voor de Uitvoeringsvoorschriften BABW de bijlagen.

Om de snelheid te verlagen kunnen er snelheidsremmende maatregelen worden genomen. Zoals drempels, plateaus, druppels enz..

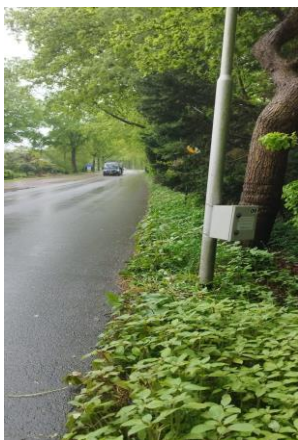
meetpunt 1

- 1) Hessenweg 62 Achterveld
- 2) Hessenweg 112/114 Stoutenburg
- 3) Hessenweg 335 Achterveld

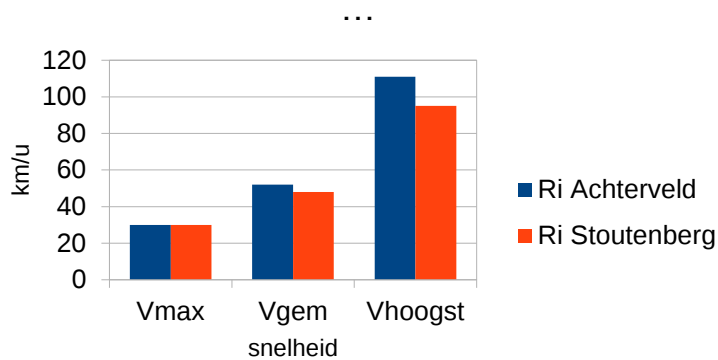
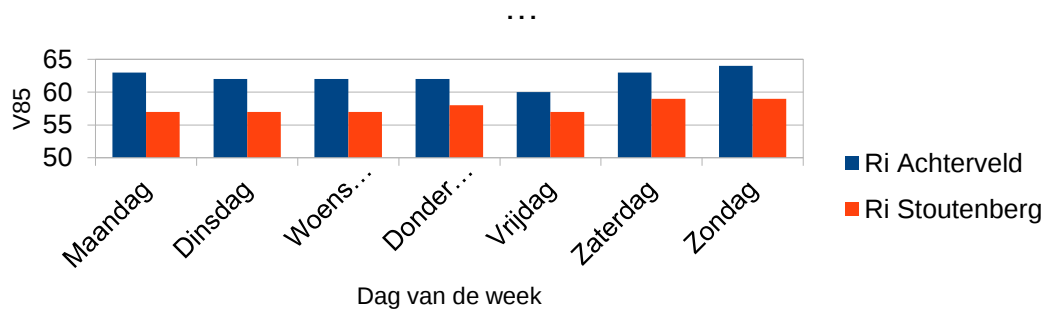
Meetpunt 1 laat zien de gemeten snelheden en de V85. De maximale snelheid op dit wegvak is 30 km/u. V85 ligt op op een gemiddelde van 58 km/u.

De gemiddeld gereden snelheid bedraagt voor de richting Achterveld 52 km/u.  
De gemiddeld gereden snelheid bedraagt voor de richting Stoutenburg 48 km/u.

De hoogst gemeten snelheid richting Achterveld bedraagt 111 km/u.  
De hoogst gemeten snelheid richting Stoutenburg bedraagt 95 km/u.

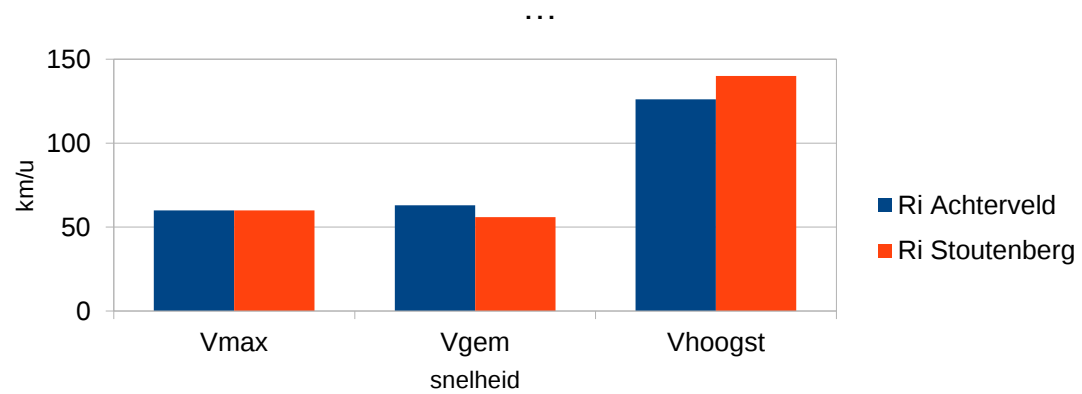
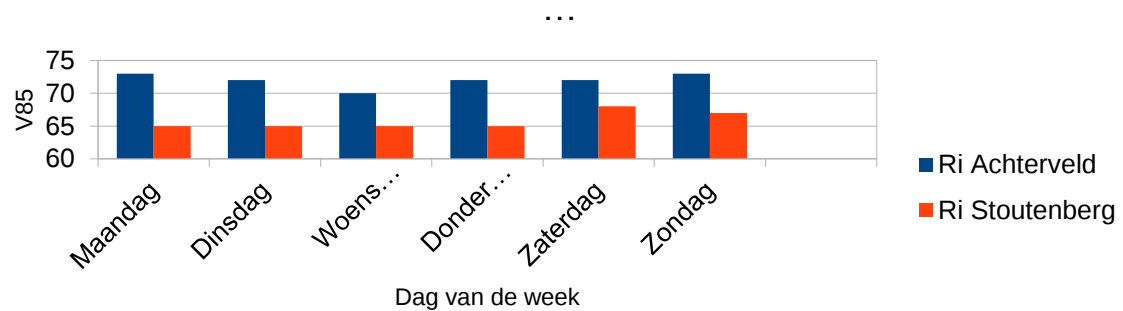
Meetpunt 2 laat zien de gemeten snelheden en de V85. De maximale snelheid op dit wegvak is 60 km/u. V85 ligt op op een gemiddelde van 72 km/u. Deze waarden zijn gemeten in een vakantieperiode.

De gemiddeld gereden snelheid bedraagt voor de richting Achterveld 63 km/u.  
De gemiddeld gereden snelheid bedraagt voor de richting Stoutenburg 56 km/u.

De hoogst gemeten snelheid richting Achterveld bedraagt 126 km/u.  
De hoogst gemeten snelheid richting Stoutenburg bedraagt 140 km/u.

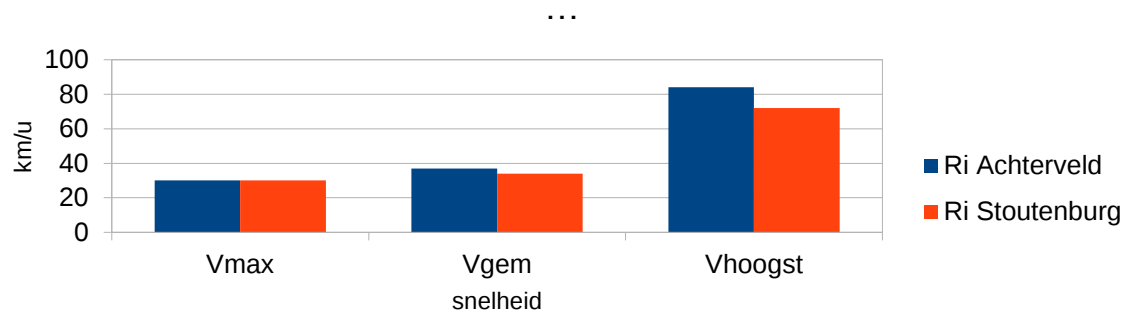
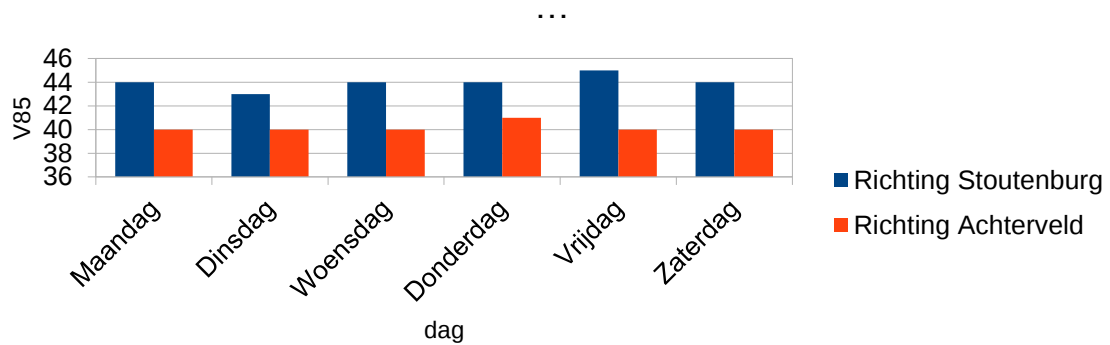
Meetpunt 3 laat zien de gemeten snelheden en de V85. De maximale snelheid op dit wegvak is 30 km/u. V85 ligt op op een gemiddelde van 58 km/u.

De gemiddeld gereden snelheid bedraagt voor de richting Achterveld 37 km/u.  
De gemiddeld gereden snelheid bedraagt voor de richting Stoutenburg 34 km/u.

De hoogst gemeten snelheid richting Achterveld bedraagt 84 km/u.  
De hoogst gemeten snelheid richting Stoutenburg bedraagt 72 km/u.

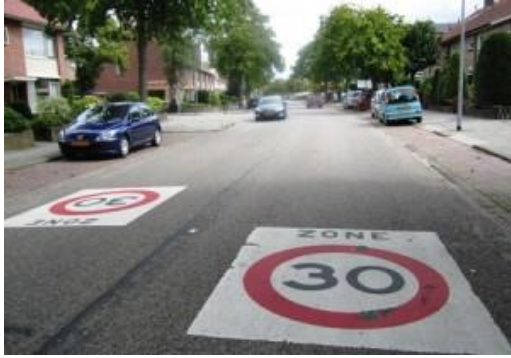
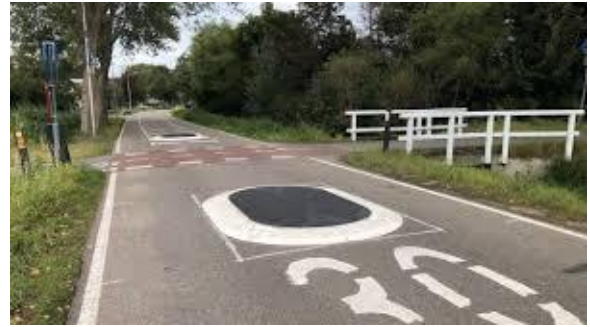
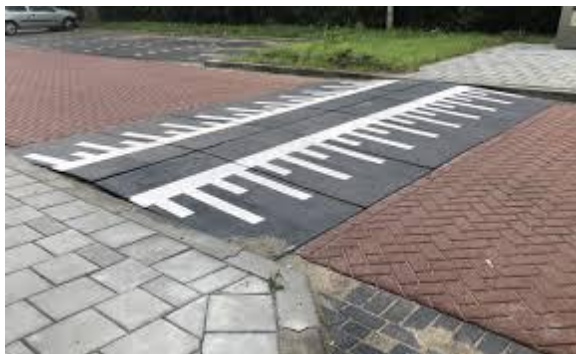
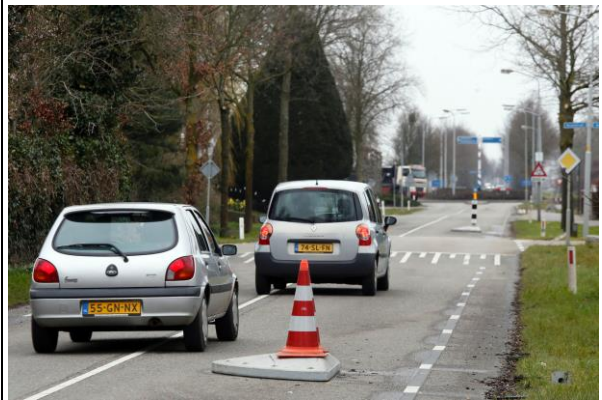
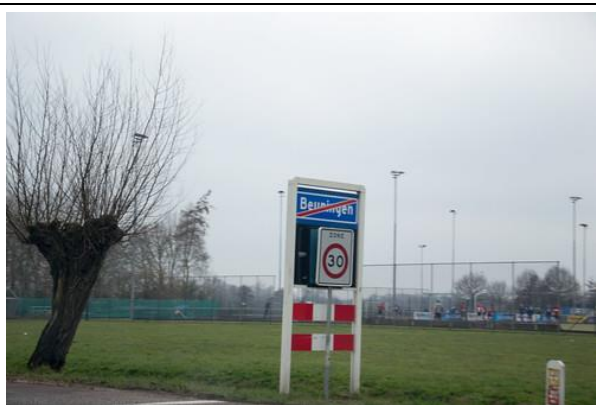
Voorbeelden van maatregelen die kunnen worden toegepast om de snelheid te verlagen

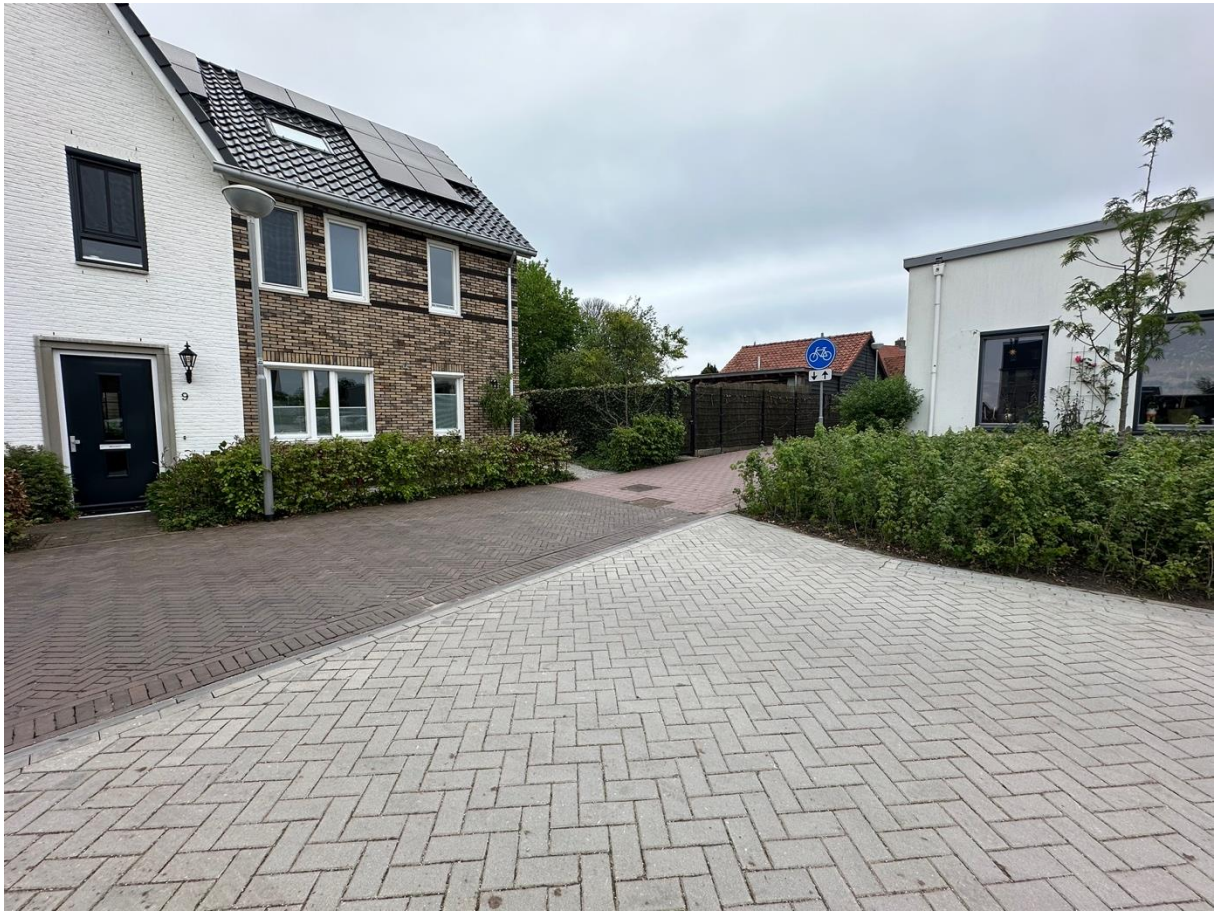
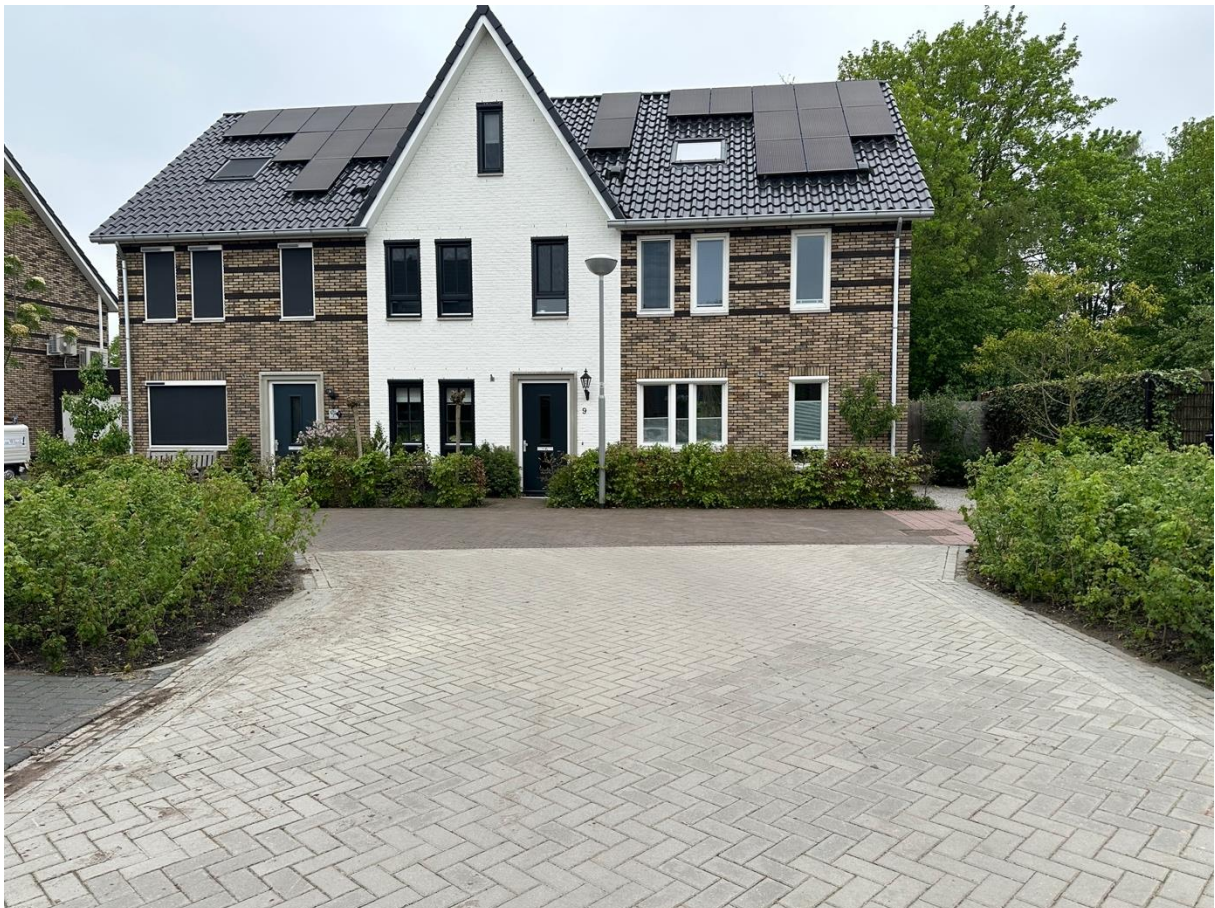
Hazendam, uitrit en fietsers

De dorpsraad acht de verkeerssituatie op de Hazendam verkeer gevaarlijk. Fietzers hebben hier voorrang van rechts, maar krijgen dit niet. Er is verzocht om een extra bord maar dit is niet gehonoreerd door de wegbeheerder.

De overgang van parkeerplaats naar de weg is niet uitgevoerd als een uitrit. Een uitrit is te herkennen aan een aantal specifieke kenmerken. Allereerst is een uitrit vaak een verbinding tussen een particulier terrein, zoals een oprit van een woning, of een bedrijfsterrein en de openbare weg. Het is geen kruispunt, maar een constructie waarbij het terrein direct aansluit op de openbare weg.

In deze situatie voldoet de uitrit niet aan de uitvoeringsnorm. Zie punt 1 van de voorwaarden. Er is ook beplanting aan de rechterzijde bij de uitgang van de parkeerplaats en de aansluiting. Deze kan het zicht op het bord G11 fietspad ontnemen. De kans bestaat dat hier onvoldoende op wordt gehandhaafd. Zie ook situatie 5 in dit rapport. De kosten voor het opnieuw inrichten van een uitrit zijn vele malen hoger dan het plaatsen van een extra bord wat de verkeersveiligheid ten goede komt.

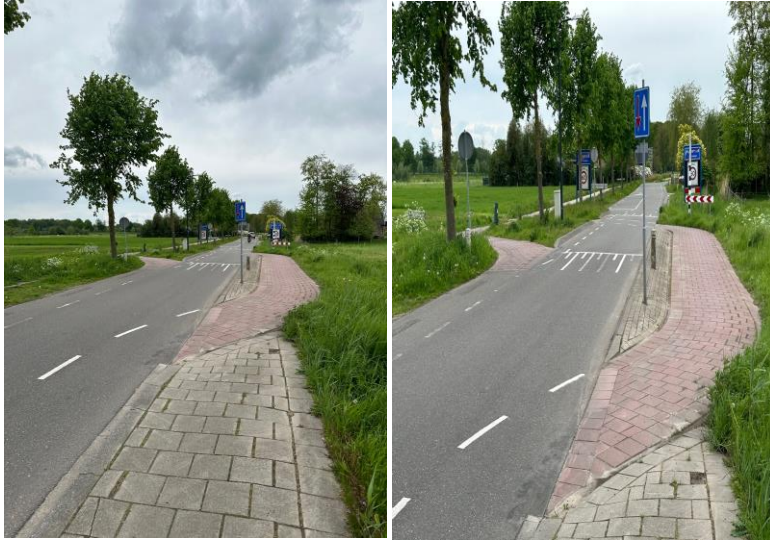
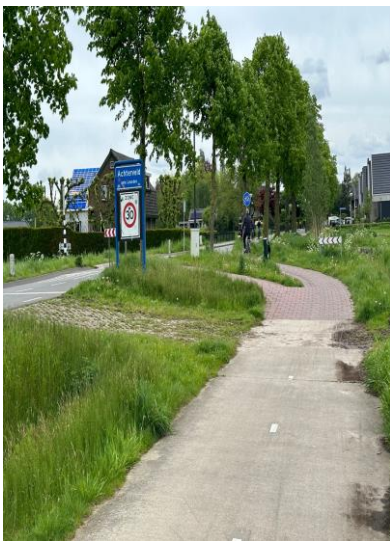
Fietspad overgang , Koningin Julianaweg

S avonds is het hier erg donker. De overgang staat op de rand van de bebouwde kom. Fietzers kunnen in de winter last hebben van voertuigen.

Indien de fietsers zich houden aan de voorwaarden van de technische staat van voertuig zullen zij voldoende zichtbaar zijn voor het overige verkeer. De inrichting van de fietsovergang is veilig aangelegd, er is een haakse bocht ingebouwd waarbij de fietser een moment heeft om de oversteek te overzien, is overzichtelijk en extra verlichting is dan ook niet nodig.

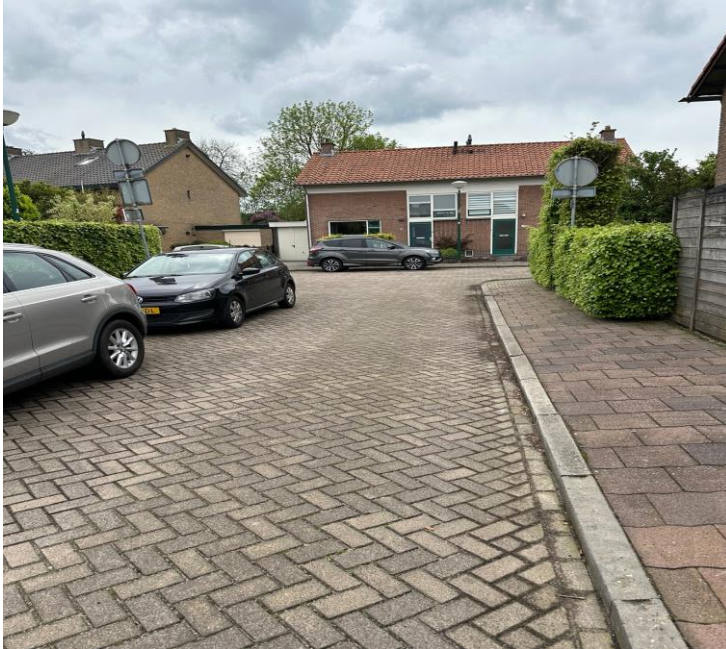
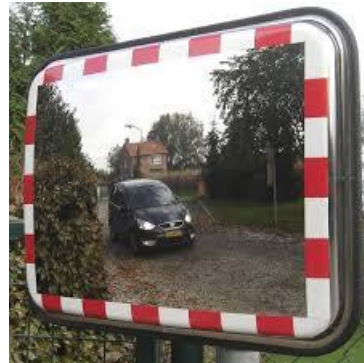
Hoek Hendrik van Viandenstraat-Walter van Amersfoortstraat

Fietsers en auto's komende van rechts hebben voorrang maar krijgen dit niet omdat het zicht op de kruising wordt ontnomen door een hoge heg.

Ter plaatse blijkt fietsers en overig verkeer rijdend, op de Walter van Amersfoortstraat, slecht wordt waargenomen door andere weggebruikers rijdend op de Hendrik van Viandenstraat. Zie afbeelding 3. Er staat een hoge heg die het zicht ontnemt op de Walter van Amersfoortstraat.

Helaas is een kant en klaar heg met een hoogte van 180 cm niet toegestaan in je voortuin. Landelijk is namelijk vastgesteld dat een heg in de voortuin 1 meter hoog mag zijn. Een heg aan de zij- of achterkant van je tuin mag 2 meter hoog zijn. Dit kan echter plaatselijk verschillen. De gemeente kan hier een APV voor hebben opgemaakt en mogelijk speelt het handhavingsbeleid of verjaring hier ook mee.

Als er niets met de heg kan worden gewijzigd kan er ook nog voor een spiegel worden gekozen.

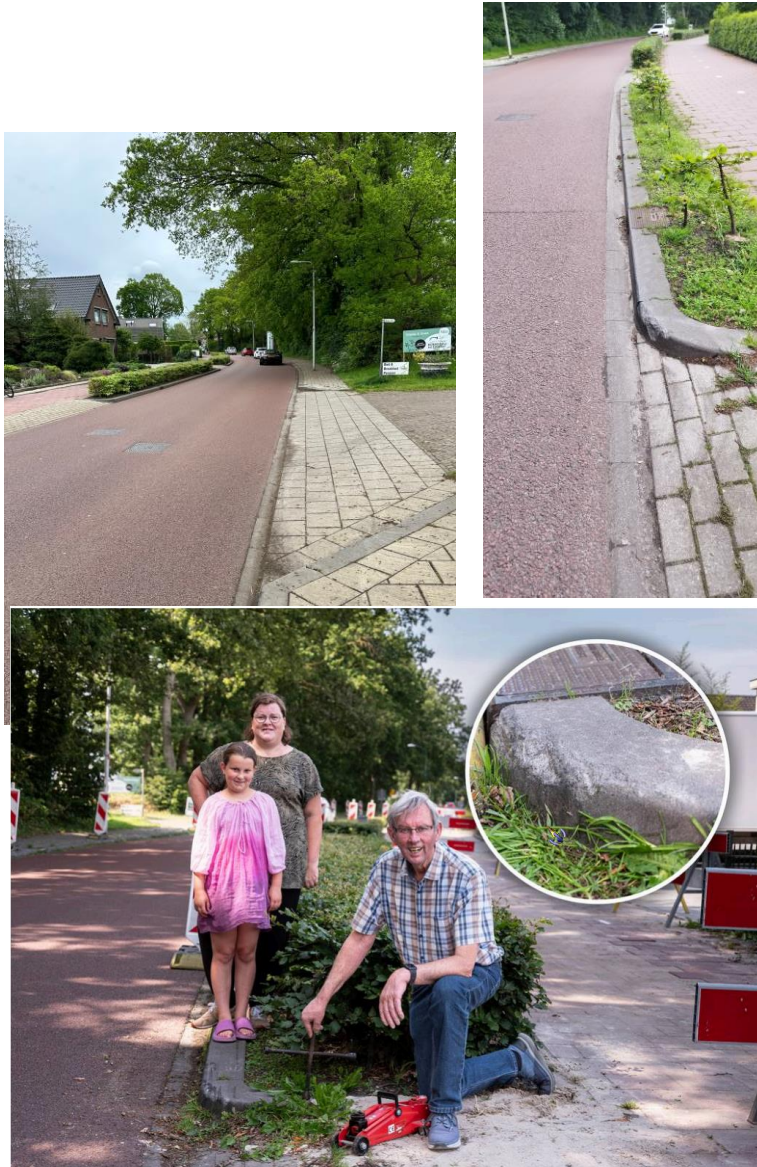
Lekke banden op de Hessenweg bij zuidelijke entree van Achterveld

In de bocht van de Hessenweg (Achterveld naar Stoutenburg) ter hoogte van de huisnummers 233 en 253 rijden er regelmatig, auto's hun banden stuk omdat zij, naar eigen zeggen te weinig ruimte op de rijbaan hebben. Bewoners geven aan dat zij inmiddels al aan ruim 40 automobilisten hulp hebben gegeven. De problemen doen zich al voor vanaf 2017, na diverse aanpassingen aan de weg. Vanaf 2022 is dit ook bij de gemeente aangekaart door de dorpsraad. Op 17 augustus 2024 heeft er over dit onderwerp een artikel in een krant gestaan. [Artikel](#)

De weg is ingericht als 30 km zone en 5,5 meter breed met vrij liggend fiets- voetpad. De beschadigde stoepbanden zijn duidelijk waar te nemen. Navraag bij bewoners bevestigt het voorkomen van incidenten waarbij het vooral om lekke banden gaat. Aan deze weg bevindt zich ook een uitrit van een bedrijf van landbouwvoertuigen en is een regionale verbindingsweg.

De weg is ter plaatse 5,5 m breed. Uitvoeringsvoorschriften stellen dat, als een rijbaan in 2-richtingen is 4,50 tot 5,50 meter breed, en er rijdt tevens vrachtverkeer op dan moet de rijbaan zelfs 6,00- 7,00 meter breed zijn. V85 is gemiddeld 40 km/u.

In deze situatie is bovenstaand uitvoeringsvoorschrift van toepassing. De huidige weg breedte is te smal. Er bevindt in dit wegvak een uitrit van een bedrijf in landbouwvoertuigen die ruimte nodig hebben om de weg op te rijden. Tevens is de Hessenweg onderdeel van een regionale verbindingsweg waar regelmatig vrachtauto's gebruik maken van van deze route door het dorp. Door de rijbaan op de huidige maatvoering te handhaven voldoet de weg niet aan de eisen.

Het wegbeeld voldoet aan de richtlijnen. Een manier om verdere incidenten te voorkomen is het verbreden van de weg.
